PROTOKÓŁ
Z PRZEGLĄDU ROZSZERZONEGO
(przeгляdu okresowego – pięcioletniego)
OBIEKTU MOSTOWEGO

OBIEKT: most nad rzeką Morawką

w m. WANDOLIN

W CIĄGU DROGI GMINNEJ: POLNY MŁYN - ZAWADKI

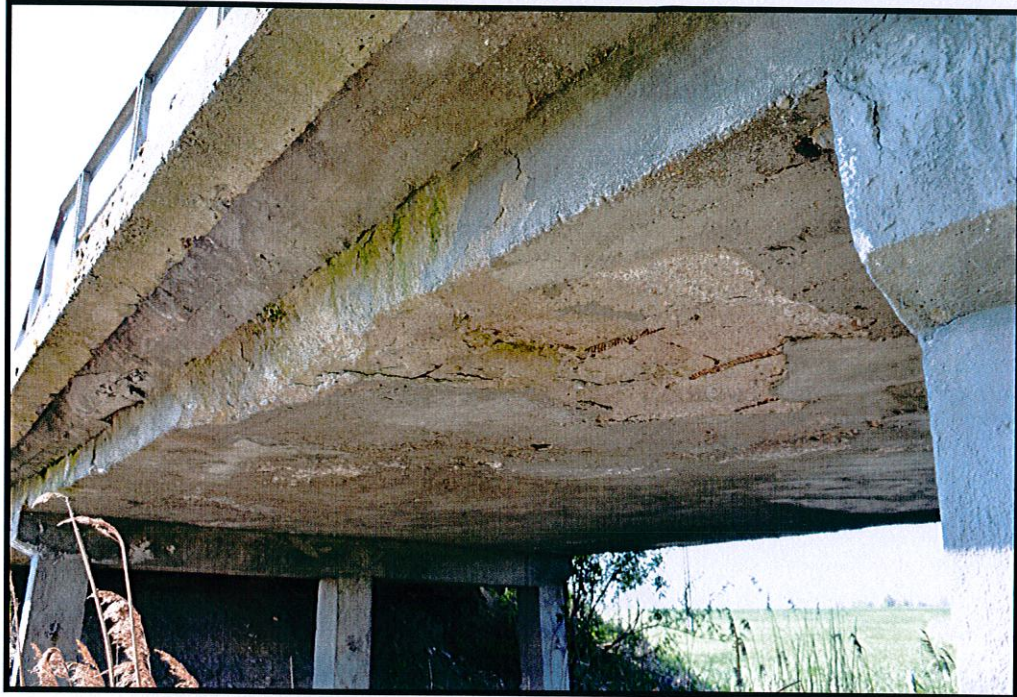
Fot. 5. Gzyms od spodu i podpora obiektu

- *Korozja zbrojenia płyty*
- *Zacieki i wykwyty oraz ubytki betonu*

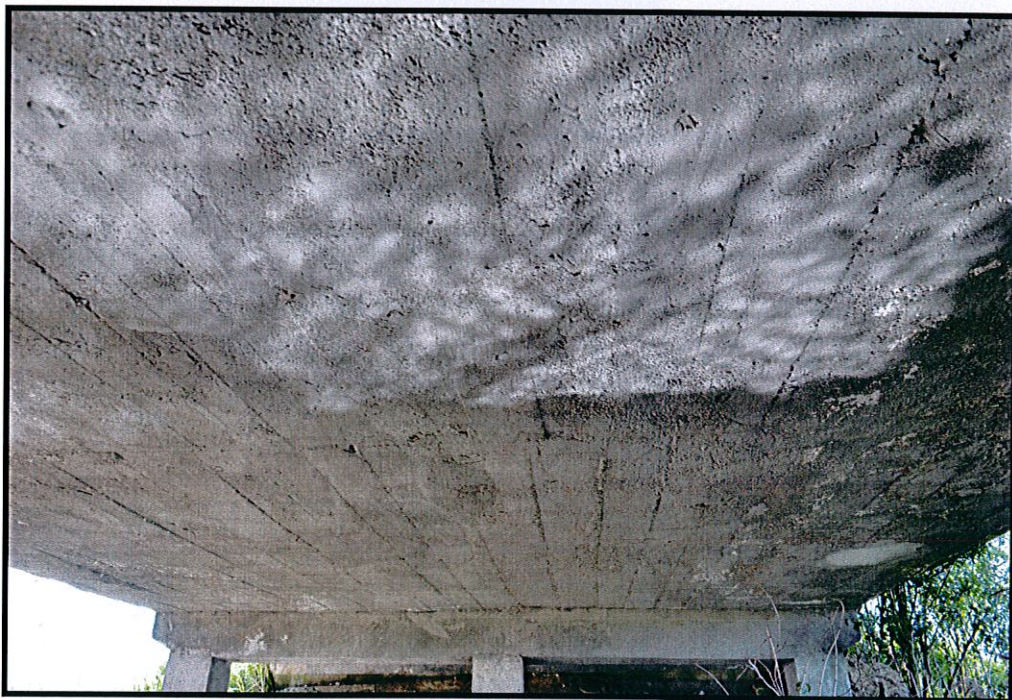
Fot. 6. Konstrukcja obiektu od spodu

- **Pomost (dźwigar główny)** – Stan płyty pomostu jest ogólnie dobry. Występują niewielkie ubytki pojedynczych ziaren kruszywa oraz lokalne zacieki i wylugowania spowodowane brakiem izolacji na obiekcie.

- *Zacieki i wykwyty*

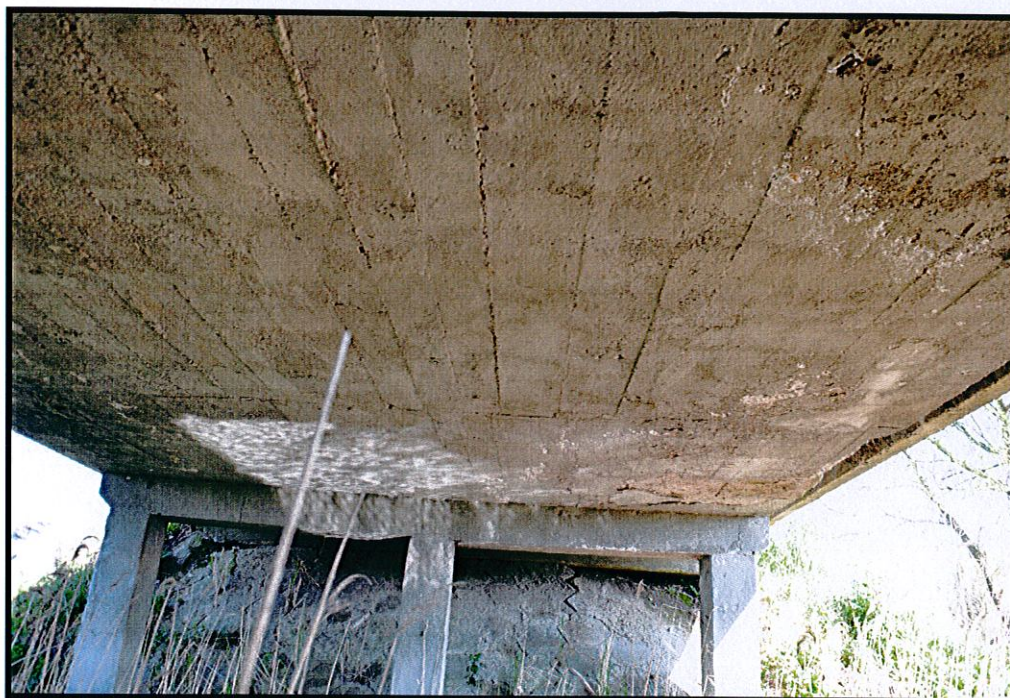
Fot. 7. Gzyms i płyta od spodu obiektu

- *Zacieki i wykwyty na płycie pomostu i gzymsie*
- *Korozja betonu płyty*

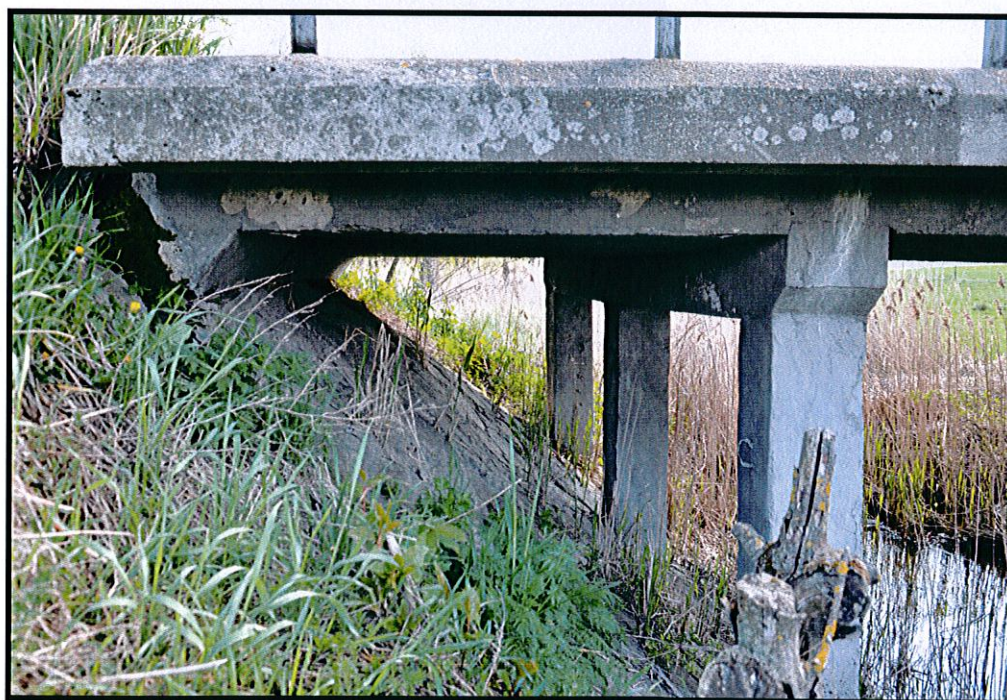
Fot. 8. Widok na wspornik i płytę pomostu oraz stożek

- **Nasypy i skarpy** – Umocnienie skarp pod obiektem jest w niezłym stanie ogólnym. Występują niewielkie ubytki obrukowania skarp. Powierzchnia stożków jest nieumocniona, porośnięta chwastami i krzewami.

- *Wegetacja roślinna na stożkach przyczółków*
- *Wegetacja roślinna w korycie cieku*

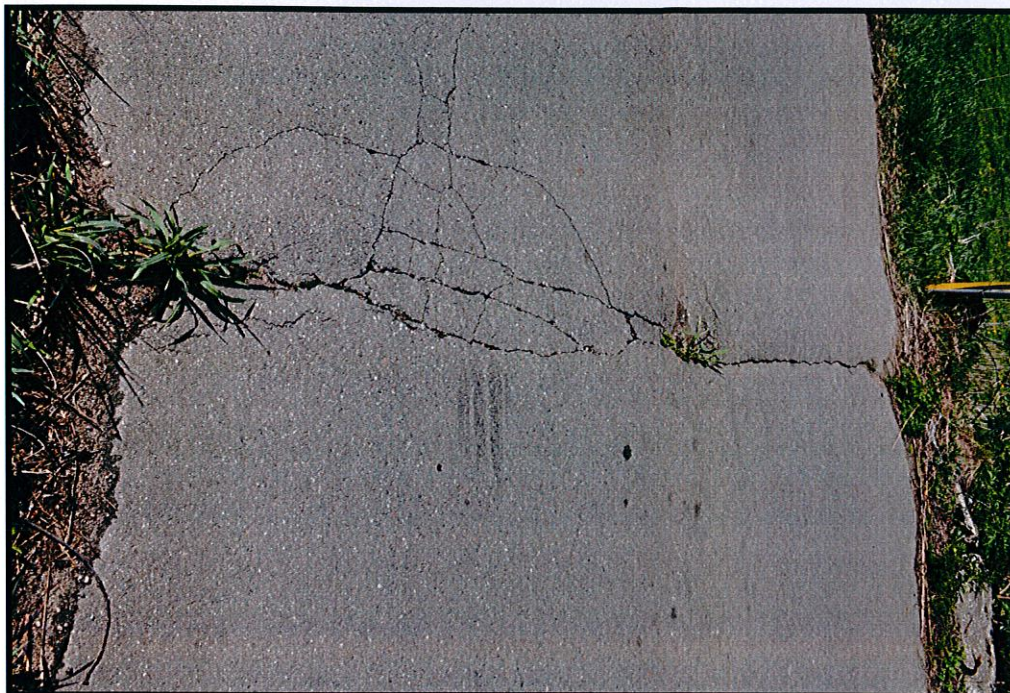
Fot. 9. Nawierzchnia, pobocza i balustrady

- **Balustrady** – Poręcze ogólnie w stanie dobrym. Korozja występuje na całej długości. Zniszczone są już zabezpieczenia antykorozyjne stali.
- **Jezdnia** – Nawierzchnia asfaltowa w stanie dostatecznym. Występują rysy asfaltobetonu, na całej powierzchni jezdni jest zanieczyszczona.

- *Wegetacja roślinna w obrębie krawędzi mostu*
- *Rysy nawierzchni*

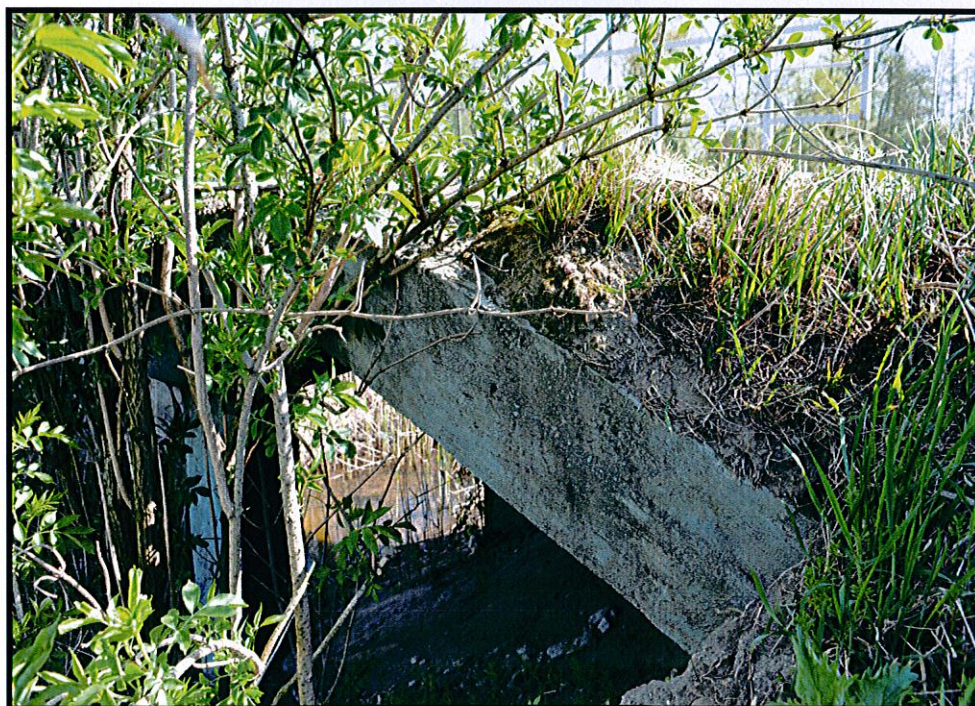
- **Belki podporęczowe** – Stan gzymsów jest dostateczny. Ocenę zaniża złamany, końcowy fragment belki nad południowym brzegiem ciek, od strony GW. Na całej powierzchni występują złuszczenia i korozja biologiczna z lokalnymi ubytkami.

Fot. 10. Pęknięcie i odchylenie się końcowej części belki podporęczowej od strony GW

- *Zanieczyszczenie belki*
- *Krzewy na stożku*
