PROTOKÓŁ
Z PRZEGLĄDU ROZSZERZONEGO
(przeгляdu okresowego – pięcioletniego)
OBIEKTU MOSTOWEGO

OBIEKT: most nad rzeką Morawką
w m. OGŁĘDA SZLACHECKA

W CIĄGU DROGI GMINNEJ: OD DROGI KRAJOWEJ NR 57 DO DROGI KRAJOWEJ NR 57 W m. MCHOWO

Numer ewidencyjny: LNI – 1
Administrator: Urząd Gminy w Przasnyszu

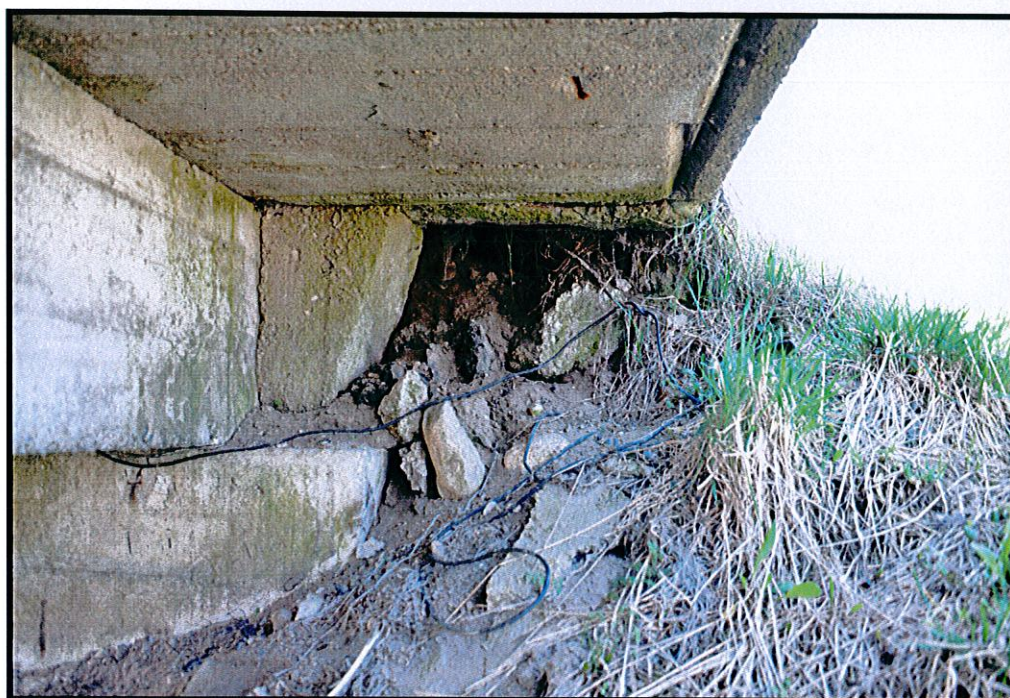
Fot. 5. Gzyms od spodu i podpora obiektu

- *Ubytki nasypu*
- *Zacieki i wykwyty na dźwigarze i oczepie*

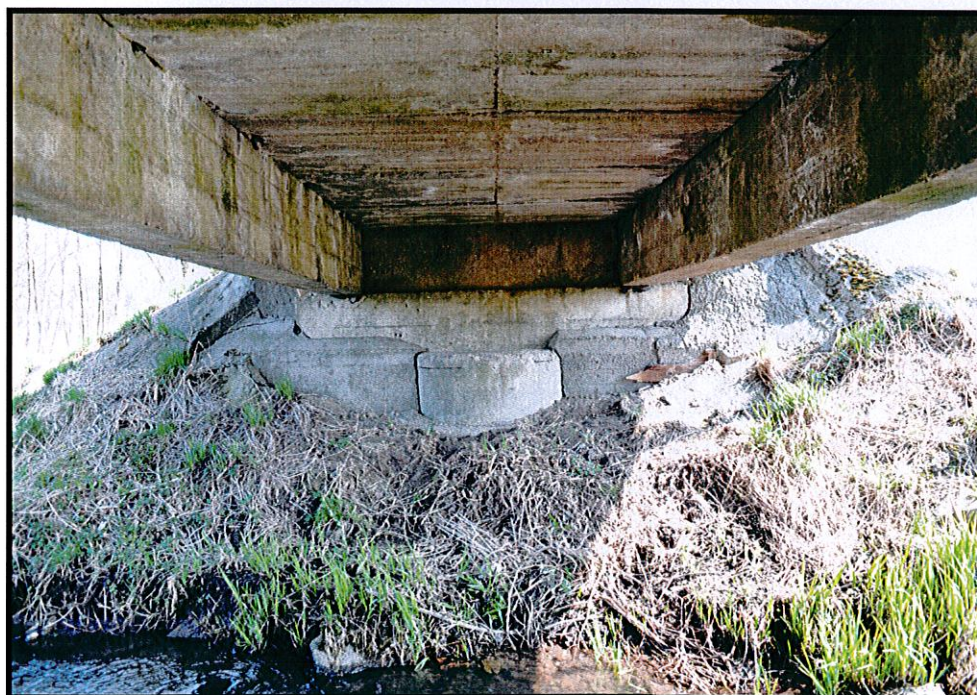
Fot. 6. Konstrukcja obiektu od spodu

- *Wykwity na dźwigarach i płycie pomostu*
- *Brak umocnienia koryta rzeki w obrębie mostu*

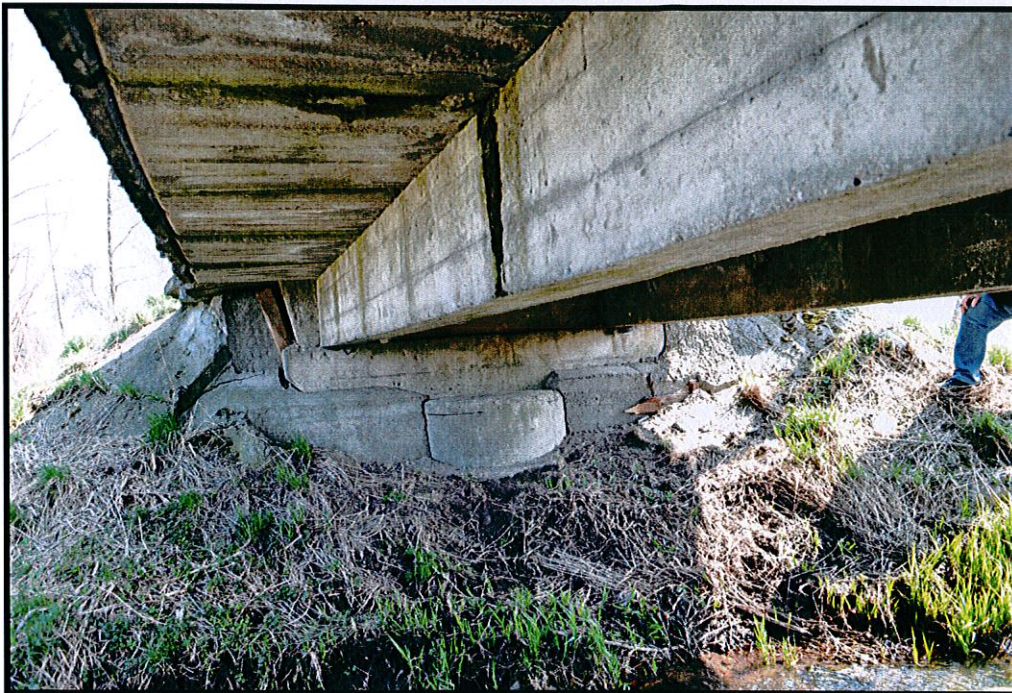
Fot. 7. Gzyms, dźwigar od spodu i podpora obiektu

- *Ubytki nasypu*
- *Zacieki i wykwyty na dźwigarze i oczepie*
- *Spękania betonu stożków*

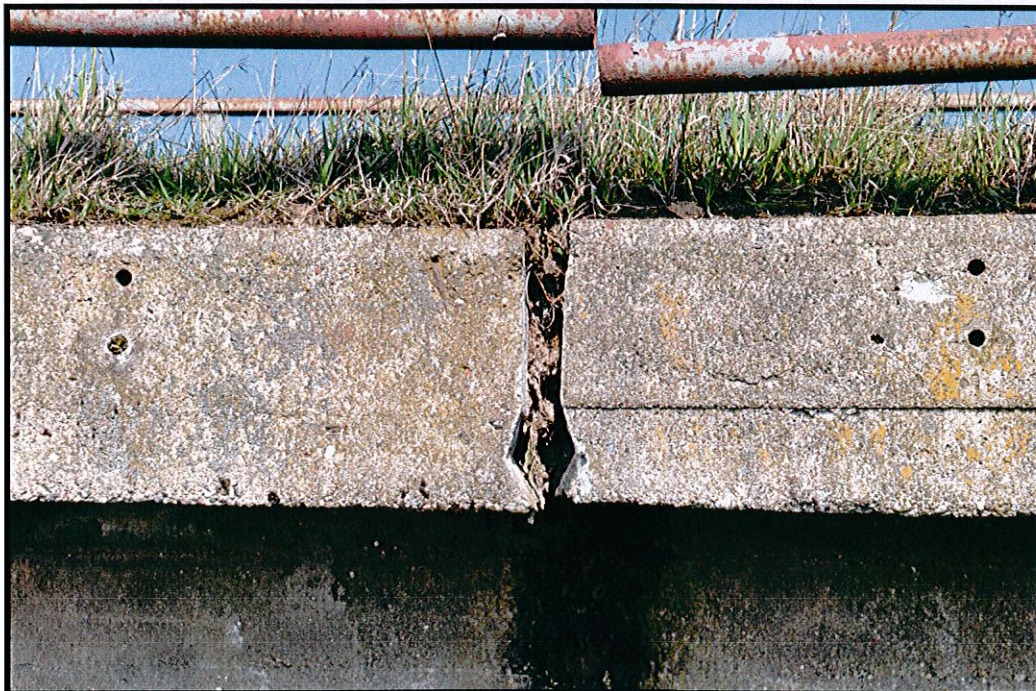
Fot. 8. Widok na prefabrykowane płyty pomostu oraz balustrade

- **Balustrady** – Poręcze ogólnie w stanie dobrym. Balustrada od strony DW ma ugięty pochwył oraz (w tym samym przekroju) zerwane połączenie rur przeciągu. Zniszczone są zabezpieczenia antykorozyjne poręczy. Wysokość balustrad 0,90 m.

- *Brak połączenia rur przyciągu oraz widoczna korozja*
- *Wegetacja roślinna w obrębie krawędzi mostu*

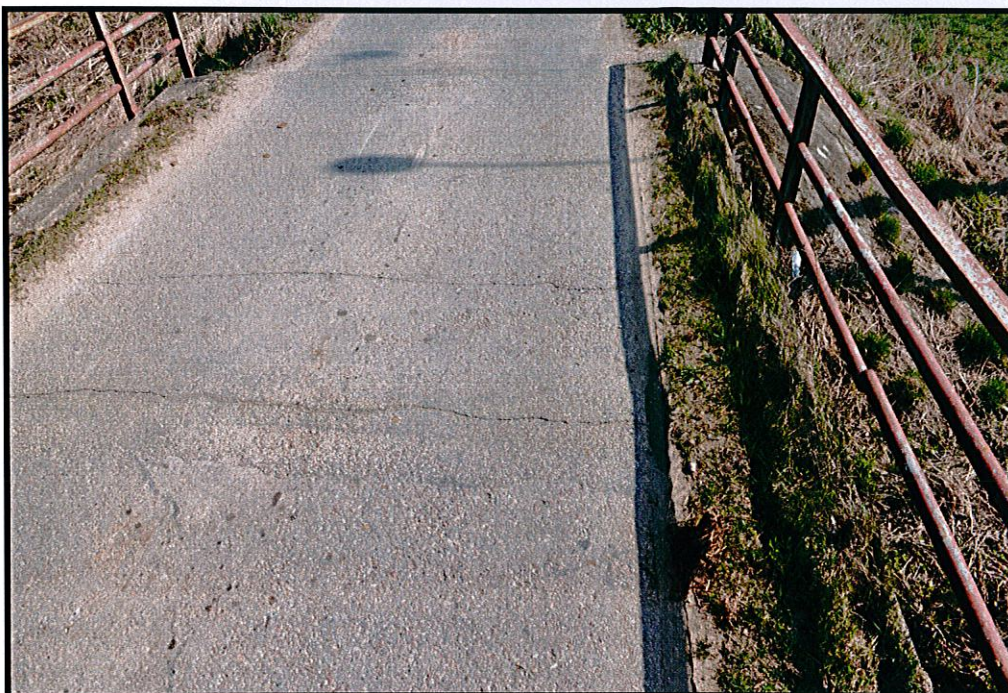
Fot. 9. Nawierzchnia, pobocza i balustrady

- **Jezdnia** – Nawierzchnia bitumiczna jest w stanie zadawalającym. Występują ubytki ziaren nawierzchni, jezdnia jest (w niewielkim stopniu) zdeformowana. W połowie rozpiętości mostu oraz na jego krańcach w nawierzchni występują rysy poprzeczne, które należy uszczelnić. Wzdłuż krawędzi opasek technicznych występują zanieczyszczenia i wegetacja roślin, która powoduje degradację obiektu.

- *Wegetacja roślinna w obrębie krawędzi mostu*
- *Rysy nawierzchni*

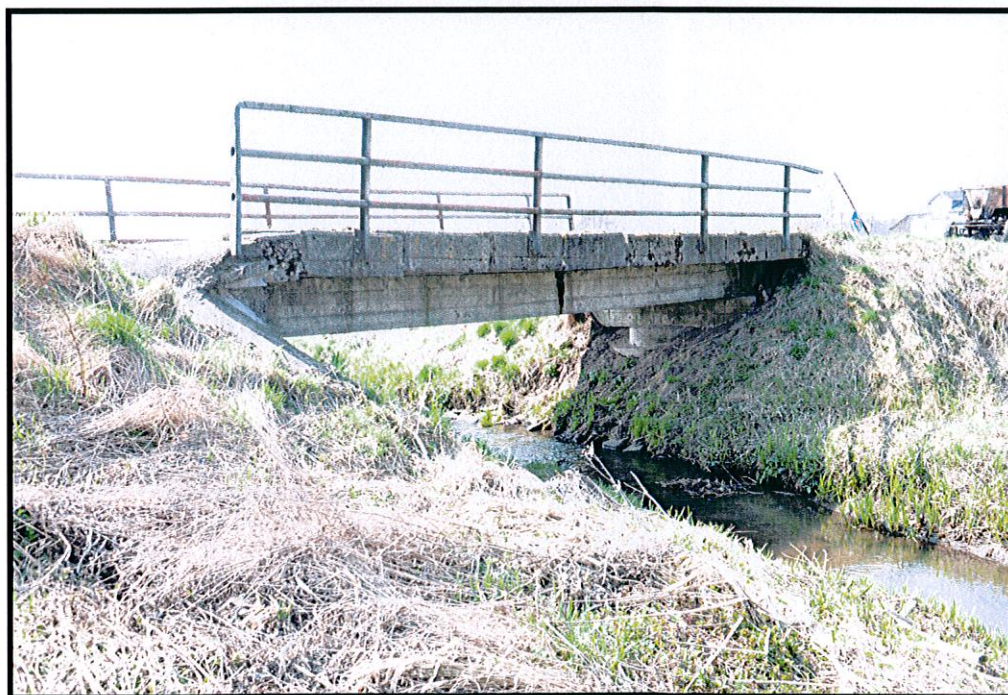
Fot. 10. Gzyms od strony GW

- *Ubytki betonu*
- *Korozja betonu*
